# Restauração de Rios Urbanos

Prof. Diego Rodrigues Macedo

Departamento de Geografia – UFMG

# Programa Drenurbs (PBH)

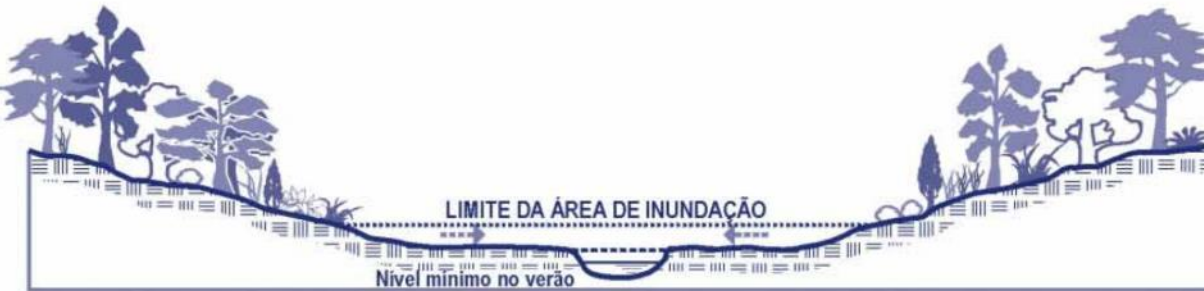
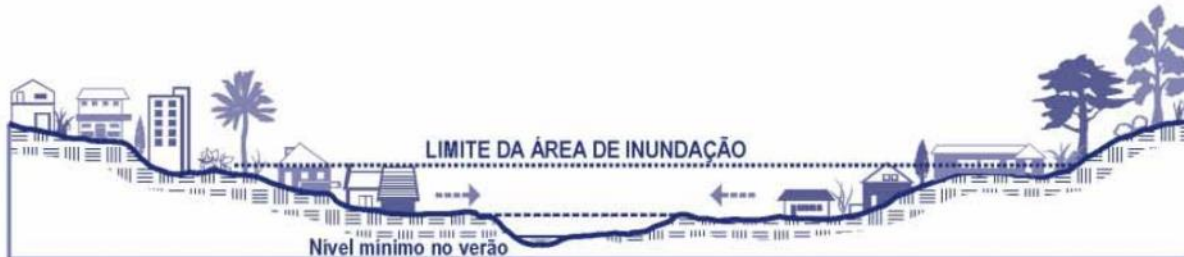
Figura 1.1- Características das alterações de uma área rural para urbana (Schueler, 1987).

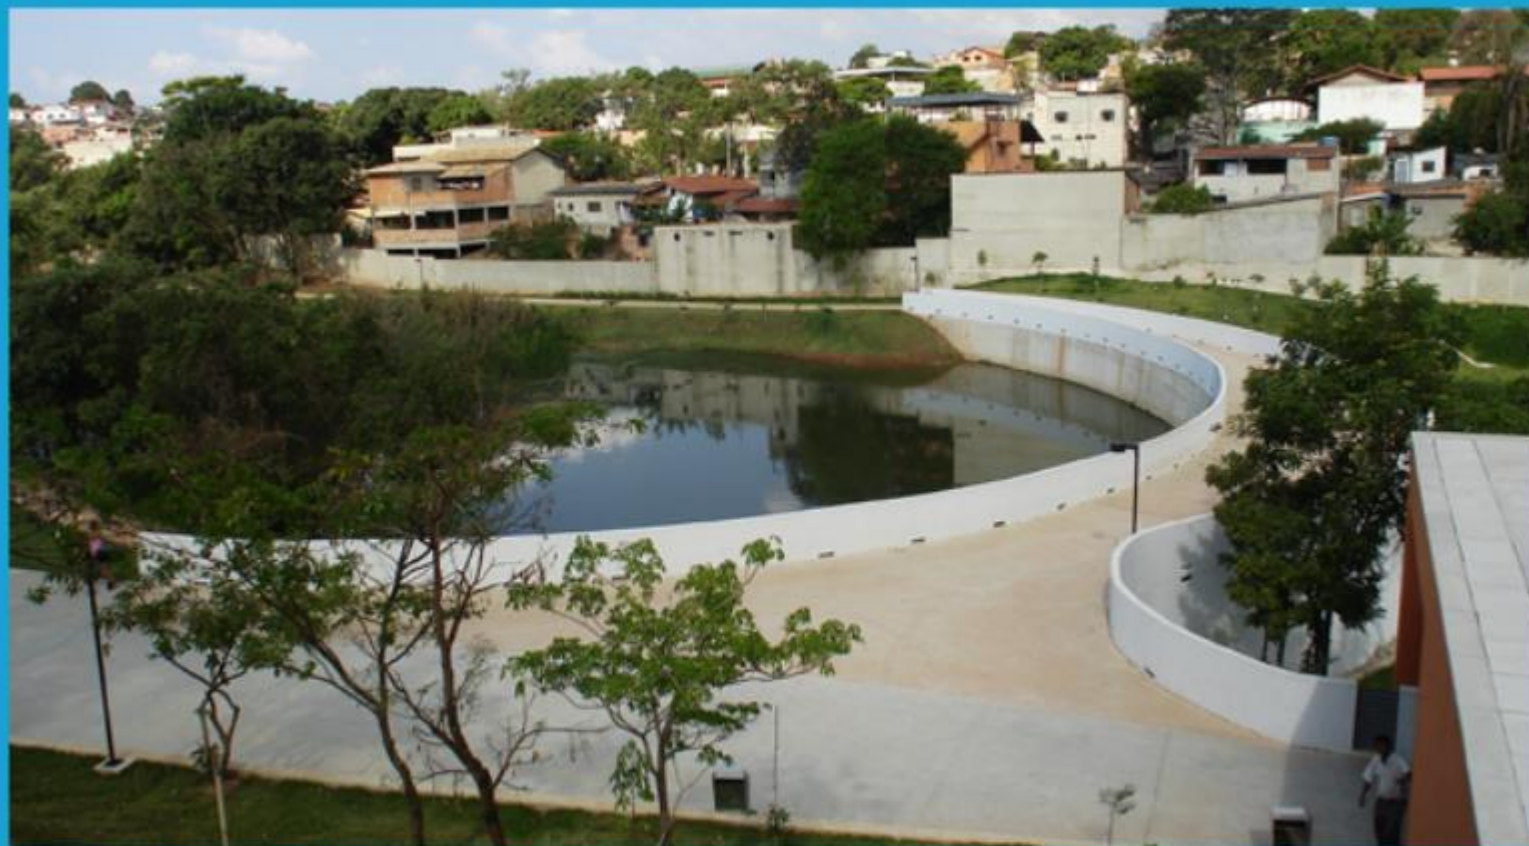
Figura 1.3- Amortecimento em reservatórios urbanos (Urbonas & Stahre, 1993)

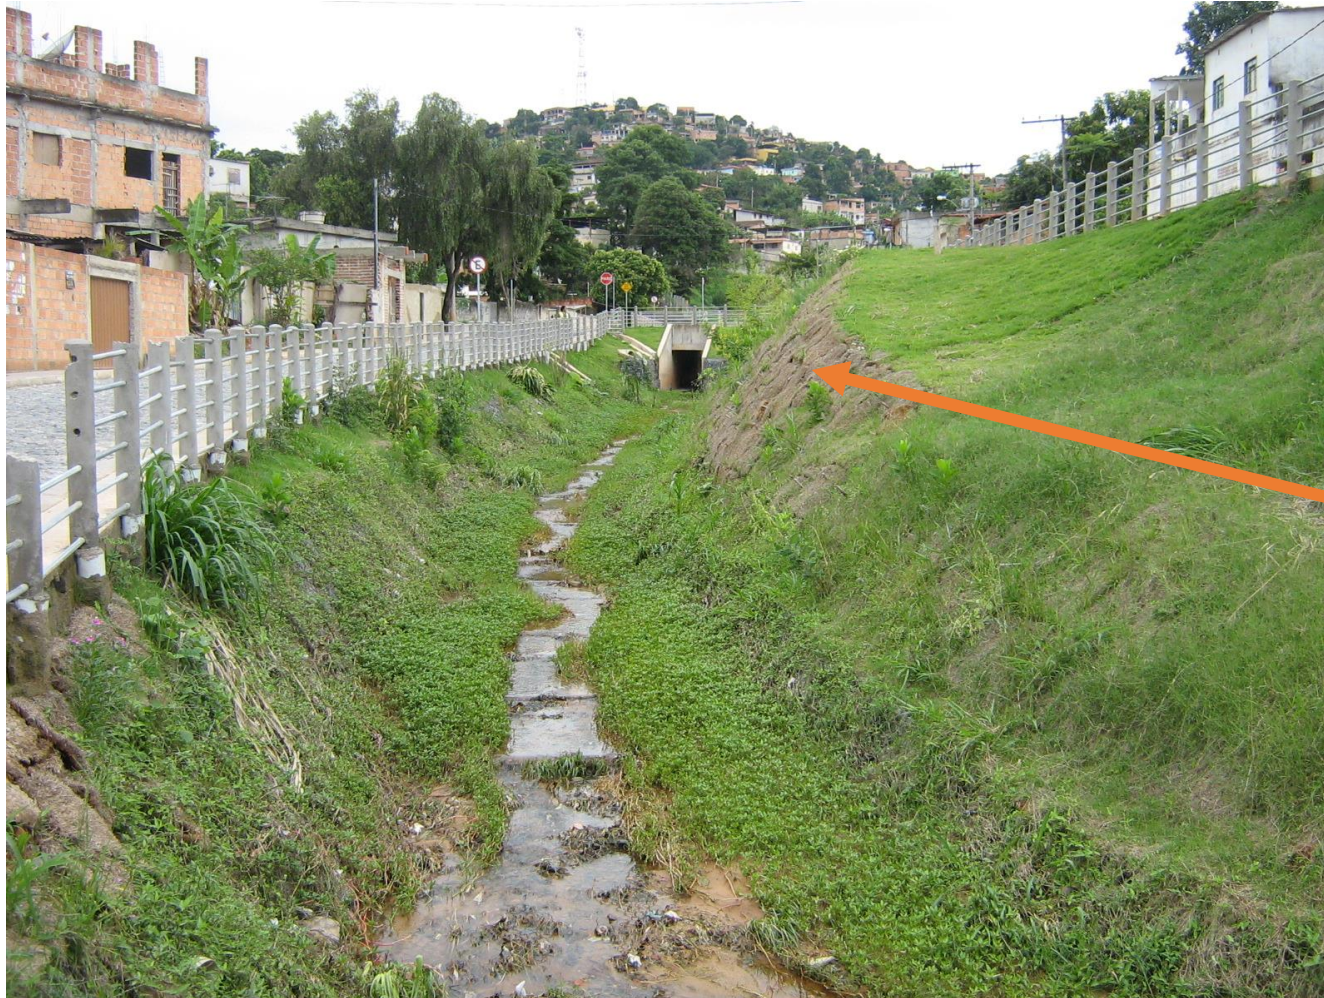
# Intervenções – Trecho à jusante (Leito e margens com gabião)

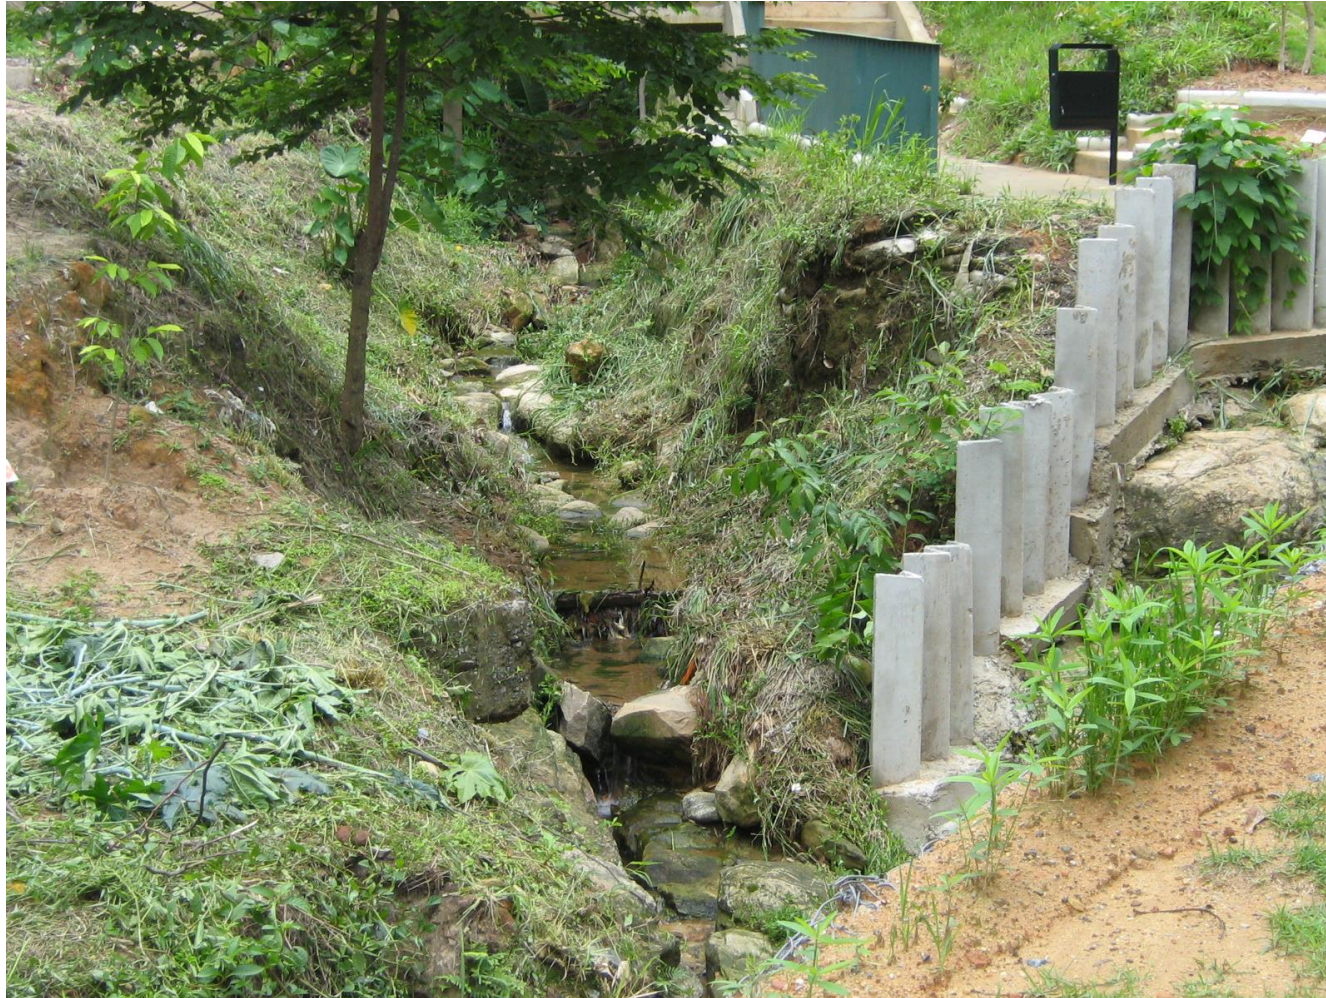
# Intervenções – Trecho no Parque (Leito natural e encachoeirado)
